## Kerusakan Pesisir Akibat Sedimentasi dan Abrasi di Pantai Karawang *Coastal Damage Due to Sedimentation and Abrasion at Karawang Beach*

Eny Budi Sri Haryani<sup>1\*</sup>

<sup>1</sup> Program Studi Teknik Kelautan, Institut Transportasi dan Logistik Trisakti, Jl. IPN No. 2, Cipinang Besar Selatan, Jakarta 13410, Indonesia

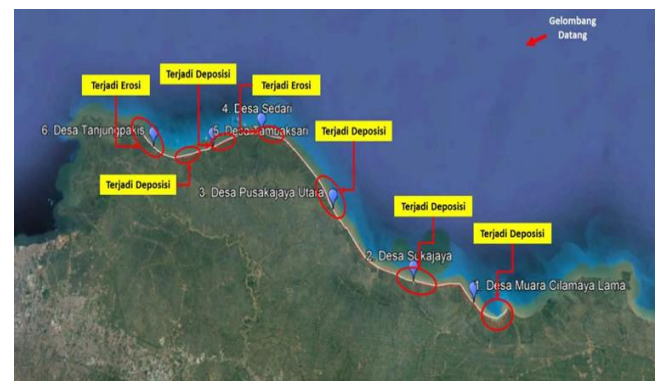
Hasil analisis citra satelit dari *google earth* dapat dilihat pada **Gambar 5**, bahwa arah gelombang datang dari Timur Laut dan Timur menabrak kearah 6 lokasi penelitian pada garis pantai sepanjang ±75 km. Gelombang yang datang dari Timur Laut dan Timur tidak secara tegak lurus keseluruhannya, artinya pada beberapa lokasi bisa terjadi erosi atau abrasi dan juga deposisi (pembentukan sedimen baru) atau sedimentasi (Solihuddin et al., 2020; Triatmodjo, 2018). Hal ini dapat dijelaskan bahwa gelombang datang akan menimbulkan energi kearah pantai, juga menimbulkan arus dan transpor sedimen sepanjang pantai (Komar, 2017).

**Gambar 5.** Kondisi Erosi dan Sedimentasi di Lokasi Penelitian (Sumber: *Google Earth*, 2019).

Hasil analisis tersebut diatas pada 6 titik lokasi penelitian, bahwa pada 4 lokasi telah terjadi sedimentasi yaitu di pesisir Desa Muara Cilamaya Lama, Sukajaya, Pusakajaya Utara, dan Tambaksari. Sedangkan abrasi terjadi di 2 desa yaitu di pesisir desa Sedari dan Tanjungpakis. Terjadinya sedimentasi dan abrasi tersebut menurut hasil

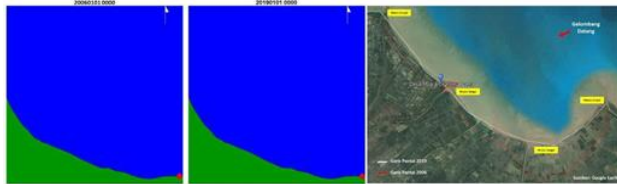
Hasil pengamatan abrasi dan sedimentasi pada 6 titik pengamatan (**Gambar 2**, **Gambar 3**, **Gambar 5**), bahwa di pantai Desa Muara Cilamaya Lama, berdasarkan arah dominan gelombang yang terjadi dari Timur Laut dan Timur, kondisi garis pantai menurut pengamatan awal melalui citra satelit dari *google earth* diperoleh sedimentasi yang

signifikan, dimana terjadi deposisi (pembentukan sedimen baru) (**Gambar 5**) akibat hantaman belombang yang mengikis pantai disisi yang lain telah menimbulkan deposisi (Triatmodjo, 2018; Yuwono, 2018). Lokasi ini divisualisasikan dengan citra satelit dari *google earth* sebagaimana **Gambar 6** dan apabila perlu dibangun pelindung pantai agar dibangun di muara sungai atau muara seperti terlihat tanda warna kuning pada **Gambar 6** (Yuwono, 2018).

**Gambar 6.** Visualisasi *Google Earth* Terjadinya Sedimentasi di Pantai Desa Muara Cilamaya Lama

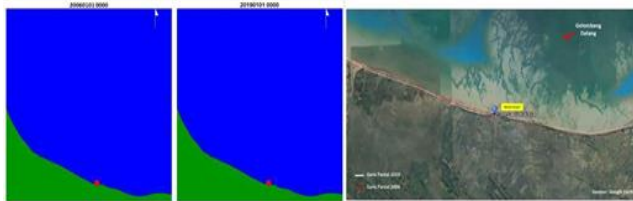
Kemudian hasil penelitian untuk pantai Desa Sukajaya (**Gambar 5** dan **Gambar 7**), berdasarkan arah dominan gelombang yang terjadi dari Timur Laut dan Timur, kondisi garis pantai sesuai dengan pengamatan awal melalui citra satelit dari *google earth* dan arah datangnya gelombang mengarah ke pantai tetapi tidak tegak lurus sehingga telah terjadi sedimentasi yang signifikan, bahwa terjadi deposisi (pembentukan sedimen baru) (**Gambar 5**) dimana akibat hantaman gelombang yang mengikis pantai disisi yang lain telah menimbulkan deposisi (Triatmodjo, 2018; Yuwono, 2018). Lokasi ini divisualisasikan dengan citra satelit dari *google earth* sebagaimana **Gambar 7** dan apabila perlu dibangun pelindung pantai agar dibangun di muara sungai atau muara seperti terlihat tanda warna kuning pada **Gambar 7** (Triatmodjo, 2018).

**Gambar 7.** Visualisasi *Google Earth* Terjadinya Sedimentasi di Pantai Desa Sukajaya

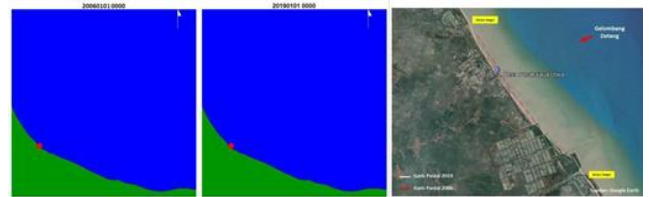
Sedangkan untuk pantai Desa Pusakajaya Utara (**Gambar 5** dan **Gambar 8**), berdasarkan arah dominan gelombang yang terjadi dari Timur Laut dan Timur, kondisi garis pantai sesuai dengan pengamatan awal melalui citra satelit dari *google earth* dan arah gelombangnya adalah ke arah pantai

dan tegak lurus sehingga telah terjadi sedimentasi yang signifikan, bahwa terjadi deposisi (pembentukan sedimen baru) (**Gambar 5**) dimana akibat hantaman belombang yang mengikis pantai disisi yang lain telah menimbulkan deposisi (Triatmodjo, 2018; Yuwono, 2018). Lokasi ini divisualisasikan dengan citra satelit dari *google earth* sebagaimana **Gambar 8** dan apabila perlu dibangun pelindung pantai agar dibangun di muara sungai atau muara seperti terlihat tanda warna kuning pada **Gambar 8** (Triatmodjo, 2018).

**Gambar 8.** Visualisasi *Google Earth* Terjadinya Sedimentasi di Pantai Desa Pusakajaya Utara

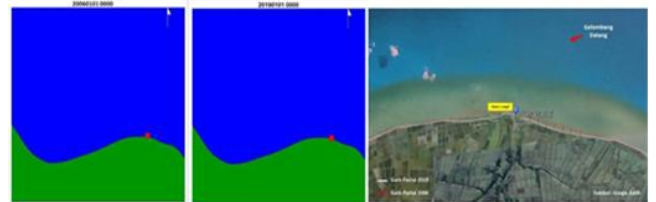
Hasil pengamatan untuk pantai Desa Sedari (**Gambar 5** dan **Gambar 9**), berdasarkan arah dominan gelombang yang terjadi dari Timur Laut dan Timur, kondisi garis pantai menurut pengamatan awal melalui citra satelit dari *google earth* dan arah gelombang menuju pantai tetapi tidak tegak lurus sehingga telah terjadi abrasi yang signifikan, bahwa terjadi erosi (**Gambar 5**) dimana akibat hantaman belombang yang mengikis pantai, telah menimbulkan kerusakan (Triatmodjo, 2017; Yuwono, 2018). Lokasi ini divisualisasikan dengan citra satelit dari *google earth* sebagaimana **Gambar 9** dan apabila perlu dibangun pelindung pantai agar dibangun di muara sungai atau muara seperti terlihat tanda warna kuning pada **Gambar 9** (Yuwono, 2018).

**Gambar 9.** Visualisasi *Google Earth* Terjadinya Abrasi di Pantai Desa Sedari

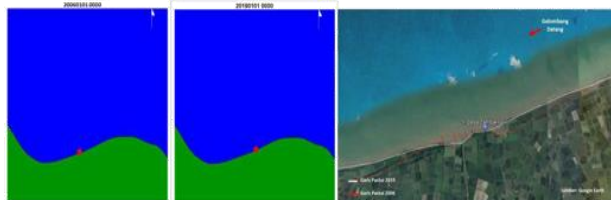
Pesisir Desa Tambaksari (**Gambar 5** dan **Gambar 10**), berdasarkan arah dominan gelombang yang terjadi dari Timur Laut dan Timur, kondisi garis pantai menurut pengamatan awal melalui citra satelit dari *google earth* dan arah gelombang menuju pantai tetapi tidak tegak lurus sehingga telah terjadi

sedimentasi yang signifikan, bahwa terjadi deposisi (pembentukan sedimen baru) (**Gambar 5**) dimana akibat hantaman belombang yang mengikis pantai disisi yang lain telah menimbulkan deposisi (Triatmodjo, 2018; Yuwono, 2018). Lokasi ini divisualisasikan dengan citra satelit dari *google earth* sebagaimana **Gambar 10** dan apabila perlu dibangun pelindung pantai agar dibangun di muara sungai atau muara seperti terlihat tanda warna kuning pada **Gambar 10** (Triatmodjo, 2018).

**Gambar 10.** Visualisasi *Google Earth* Terjadinya Sedimentasi di Pantai Desa Tambaksari

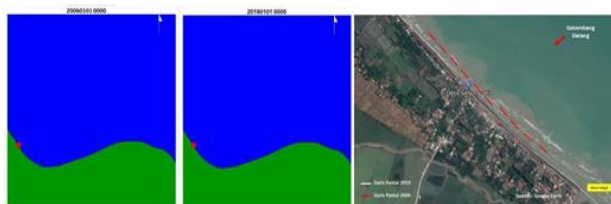
Pantai Desa Tanjungpakis (**Gambar 5** dan **Gambar 11**), berdasarkan arah dominan gelombang yang terjadi dari Timur Laut dan Timur, kondisi garis pantai sesuai pengamatan awal melalui citra satelit dari *google earth* dan arah gelombang menuju pantai dan tegak lurus sehingga telah terjadi abrasi yang signifikan, bahwa terjadi erosi (**Gambar 5**) dimana akibat hantaman gelombang yang mengikis pantai, telah menimbulkan kerusakan (Triatmodjo, 2018; Yuwono, 2018). Lokasi ini divisualisasikan dengan citra satelit dari *google earth* sebagaimana **Gambar 11** dan apabila perlu dibangun pelindung pantai agar dibangun di muara sungai atau muara seperti terlihat tanda warna kuning pada **Gambar 11** (Yuwono, 2018; Triatmodjo, 2018).

**Gambar 11.** Visualisasi *Google Earth* Terjadinya Abrasi di Pantai Desa Tanjungpakis
