## Kerusakan Pesisir Akibat Sedimentasi dan Abrasi di Pantai Karawang *Coastal Damage Due to Sedimentation and Abrasion at Karawang Beach*

Eny Budi Sri Haryani<sup>1\*</sup>

<sup>1</sup> Program Studi Teknik Kelautan, Institut Transportasi dan Logistik Trisakti, Jl. IPN No. 2, Cipinang Besar Selatan, Jakarta 13410, Indonesia

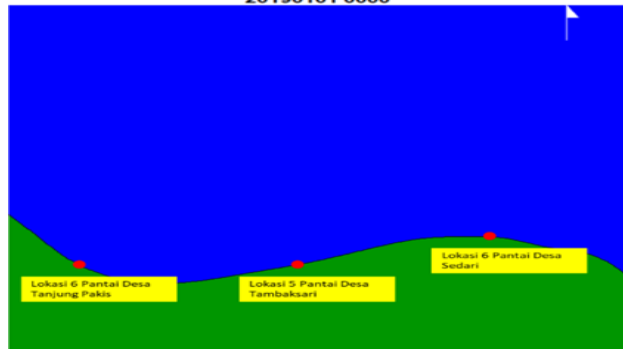
**Gambar 2.** Garis Pantai Dari Area Model Pertama

Analisis dilakukan dengan terlebih dahulu membagi wilayah survey, dikarenakan lokasi penelitian yang sangat panjang yaitu ± 75 km, yang dibagi atas 2 daerah model yang dilihat dengan citra satelit dari *google earth*. Area model pertama adalah untuk wilayah pesisir yang terkena hantaman gelombang datang tidak secara tegak lurus, yaitu untuk Desa Muara Cilamaya Lama, Desa Sukajaya dan Desa Pusakajaya Utara (**Gambar 2**). Area model kedua adalah untuk wilayah pesisir yang terkena hantaman gelombang datang secara tegak lurus, yaitu untuk Desa Sedari, Desa Tambaksari dan Desa Tanjungpakis (**Gambar 3**). Hasil dokumentasi citra satelit dari *google earth* kemudian diinterpretasikan dengan sebuah visualisasi tentang area titik pengamatan yang telah mengalami sedimentasi dan abrasi.
